# **RESTAURÁLÁSI DOKUMENTÁCIÓ**

**Bernwallner József**  
**Önarckép**

Készítette: Csúcs László András  
2018. 04. 11.

Leltári szám: 2017. 1. 1.

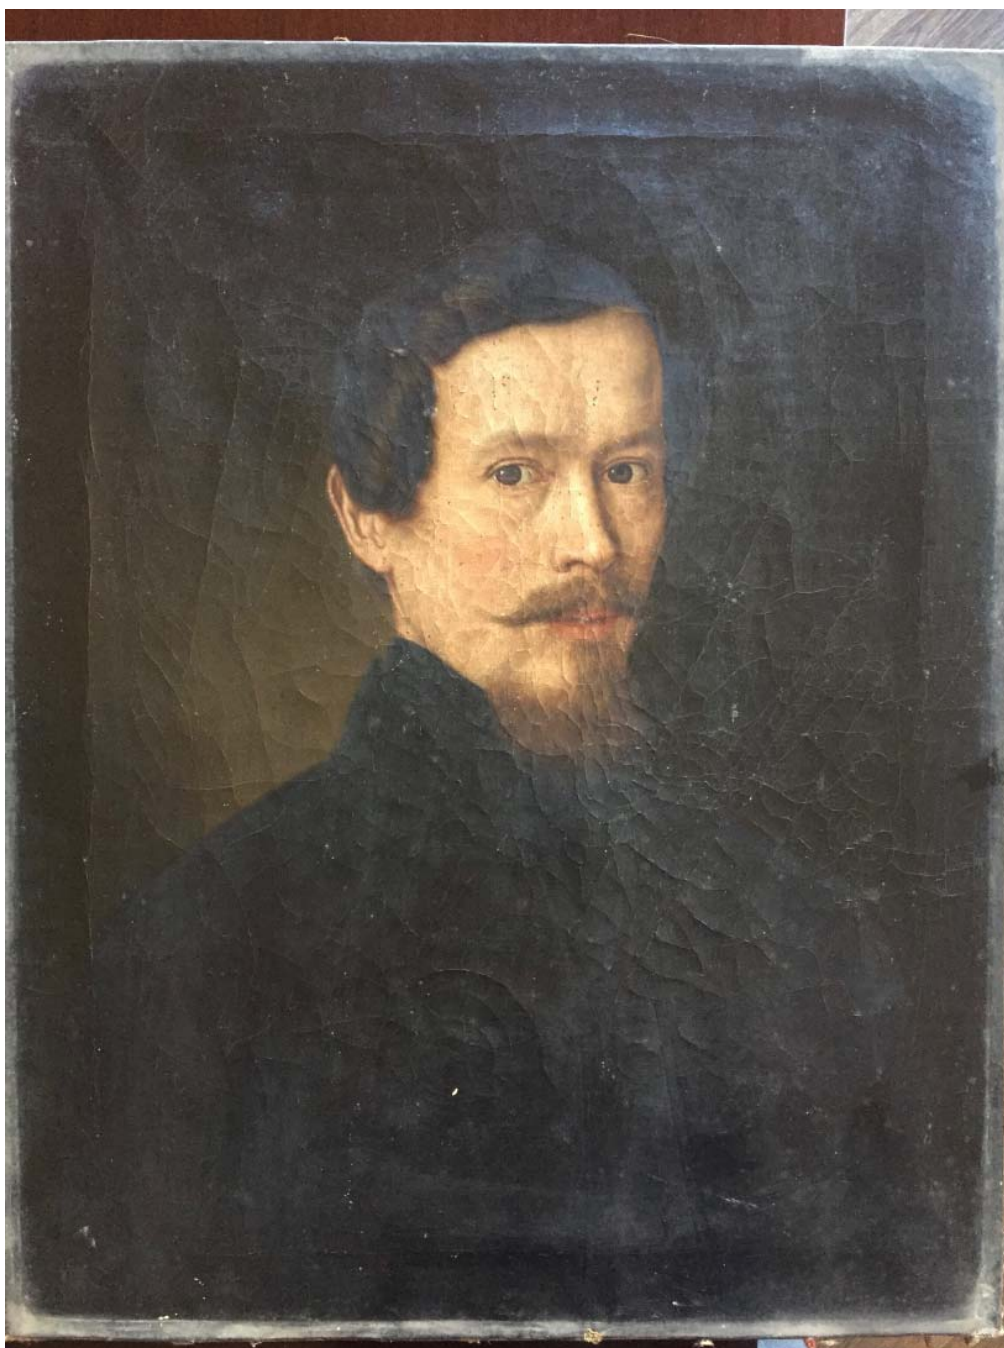
Átvételi állapot

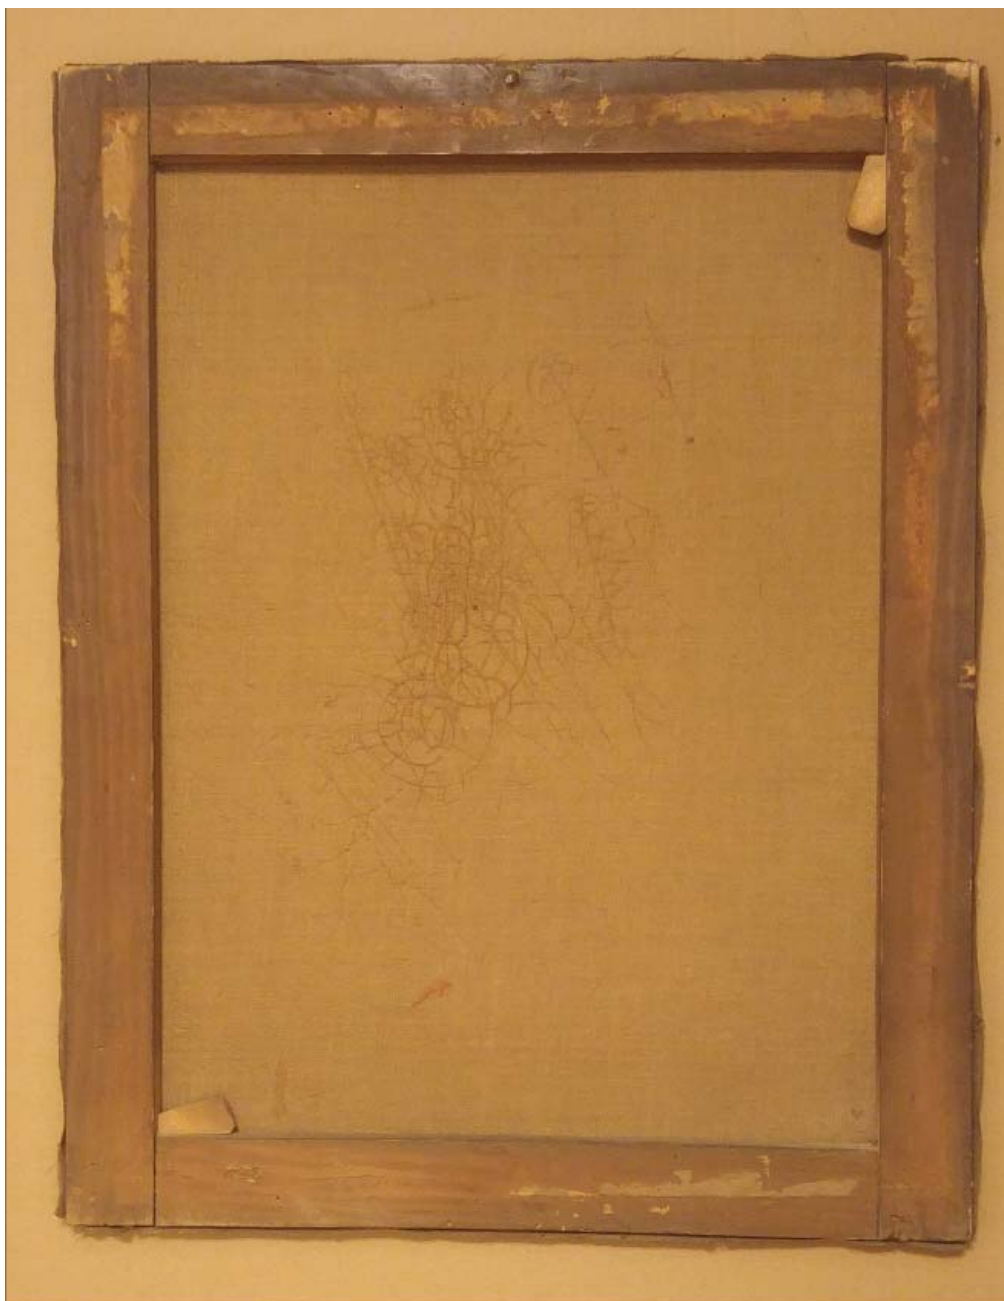
A festmény hátoldala az ékrámával, átvételi állapot

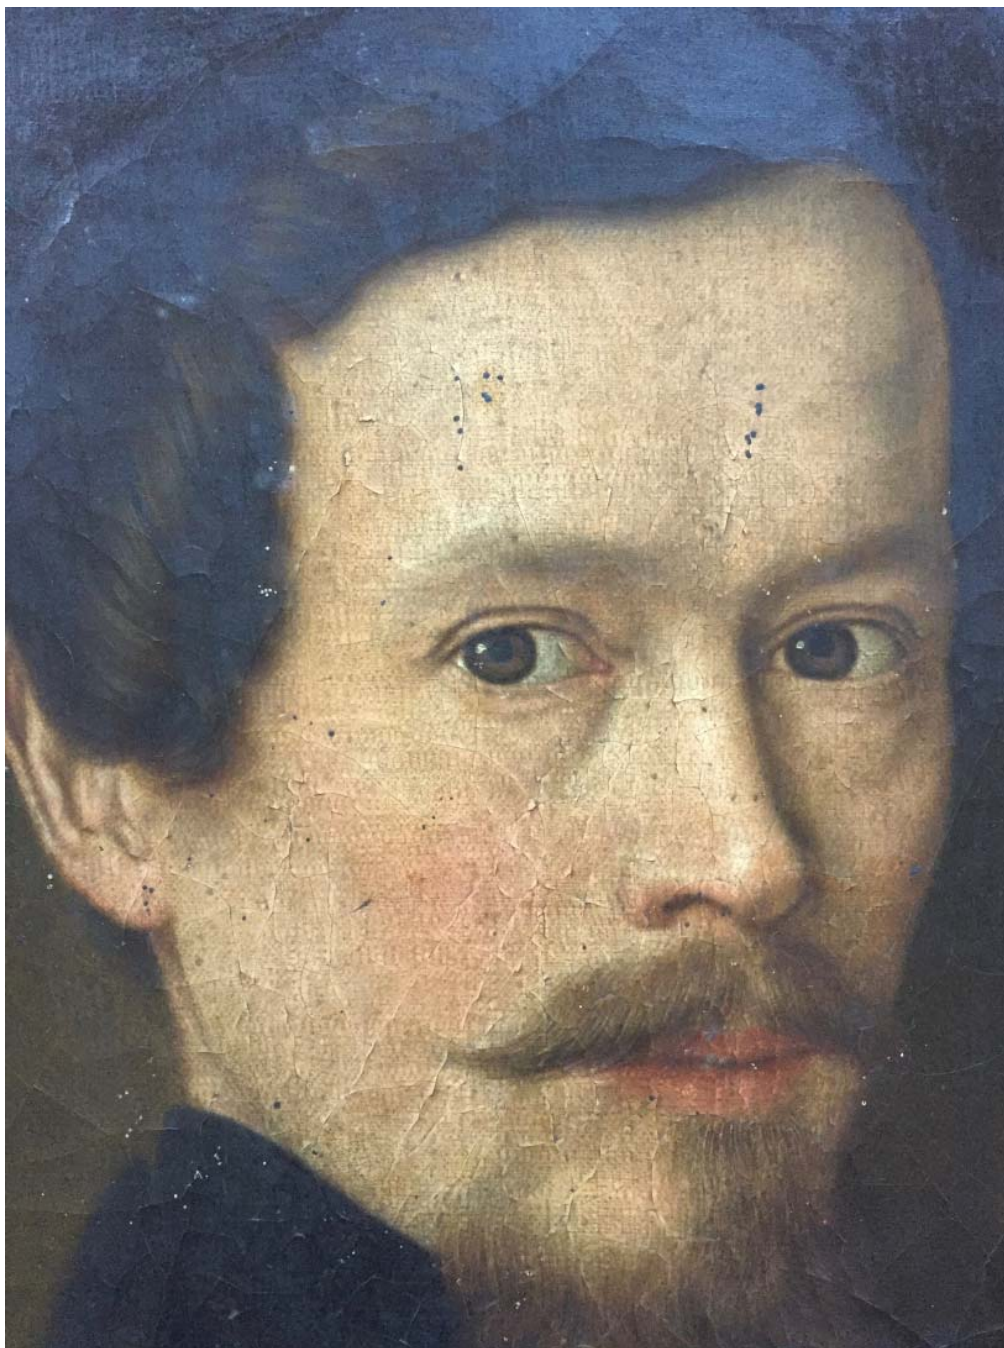
Átvételi állapot, részlet

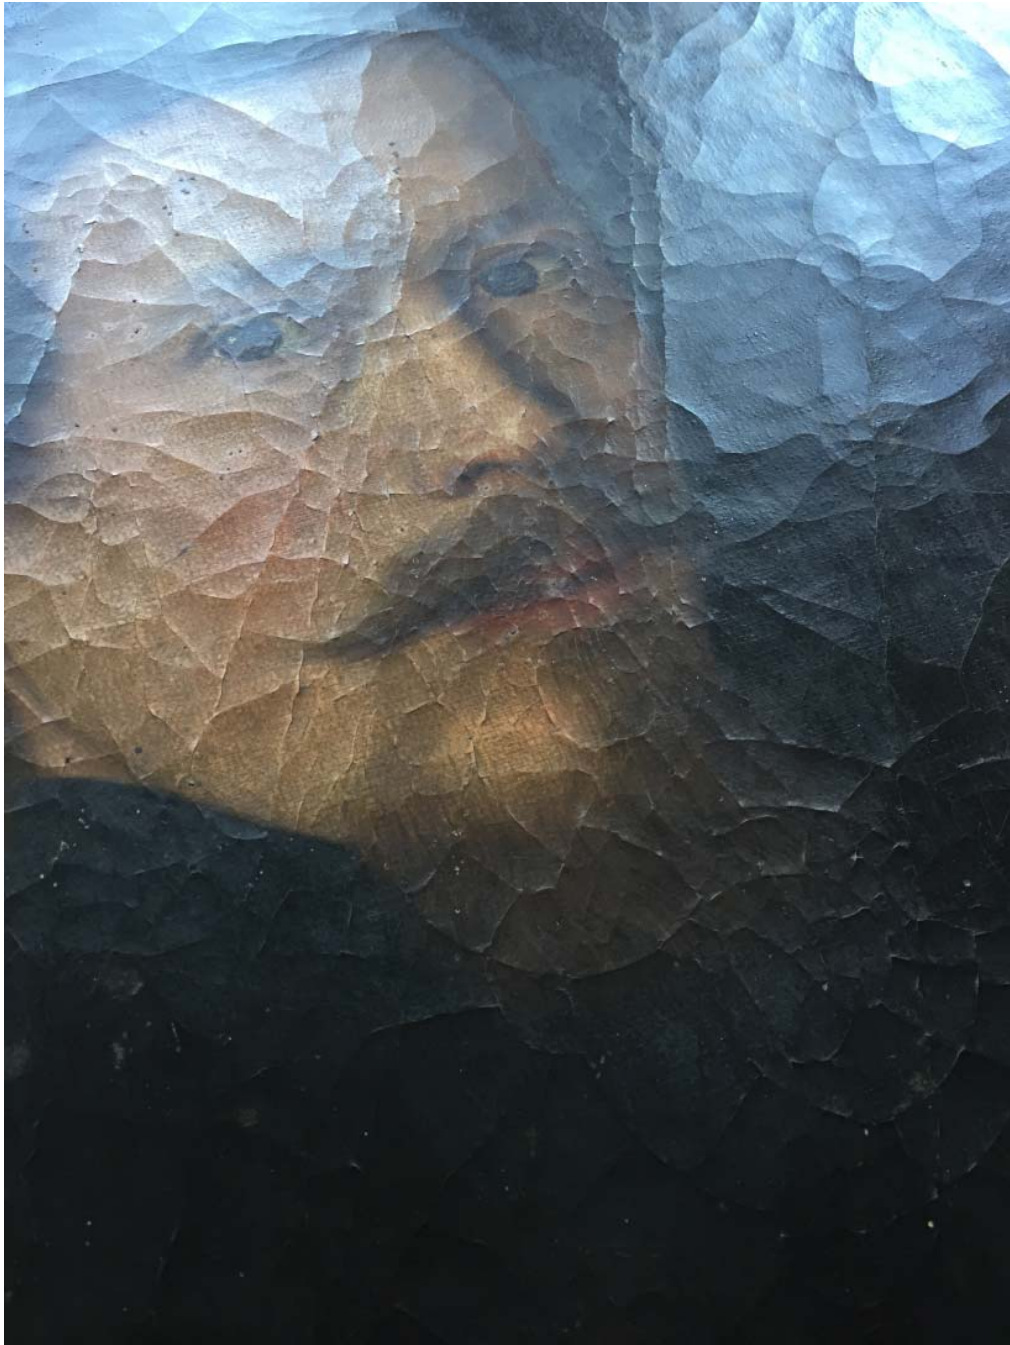
A vászonra festett olajkép alapozása és a festett réteg az eredeti vásznon található, azonban a rétegek jelentős mértékben cserepeessé váltak, föltáskásodtak. A festett felületen jelentős elhullás, kipergés nem tapasztalható. A felület szennyezett, a lakréteg elsötétült. Az ékráma a kívánatos formától eltér, a vászon kiemelésére szolgáló élprofil, és a 45 fokos sarok ékelési kialakítás hiánya miatt.

Átvételi állapot, surlófényes felvétel, részlet

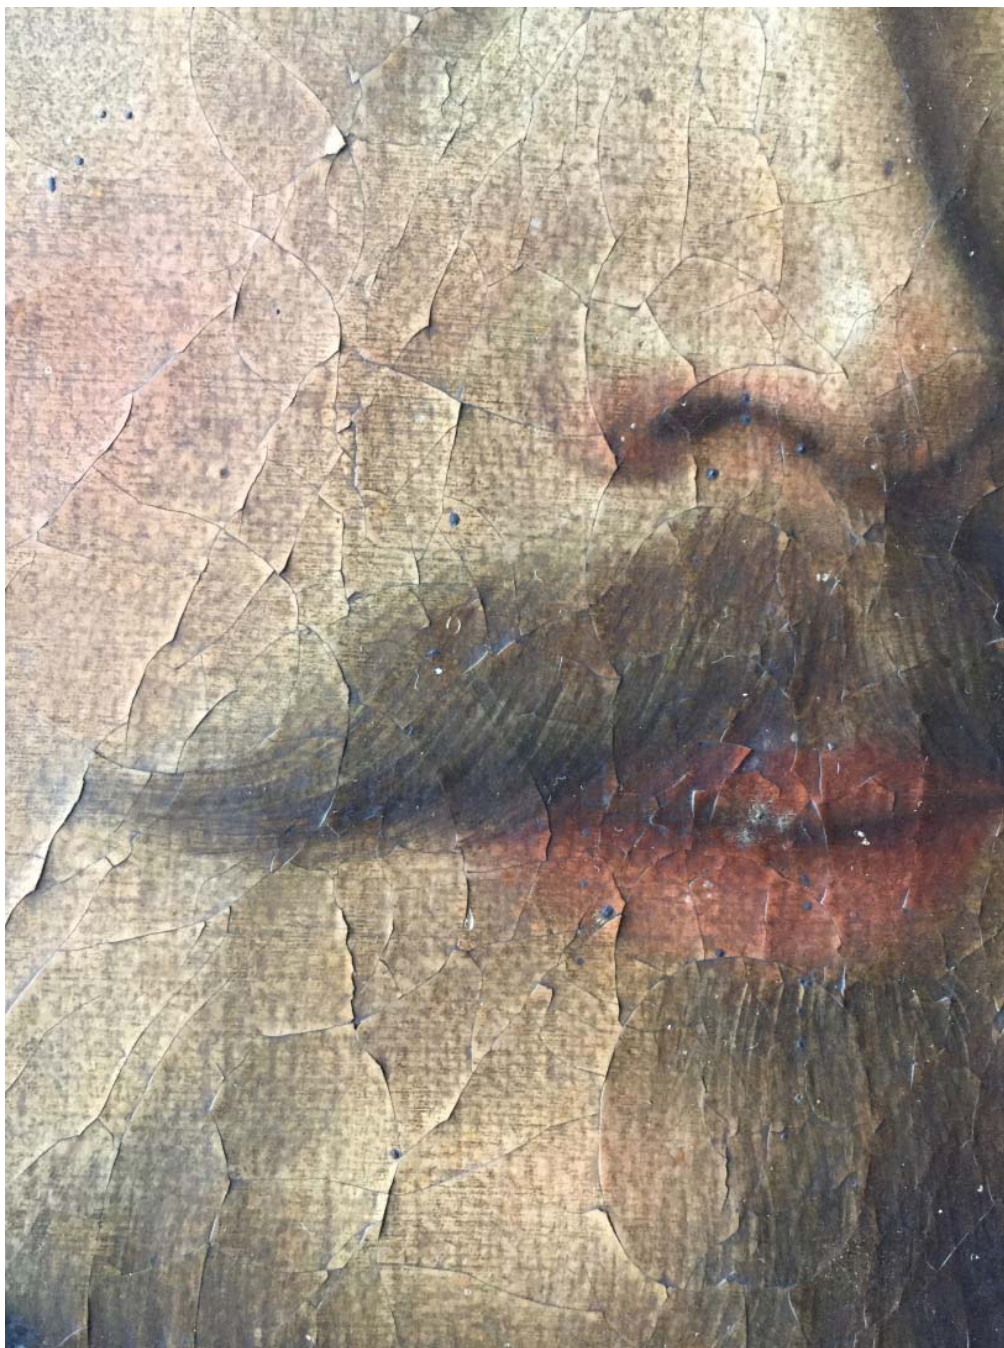
Átvételi állapot, részlet

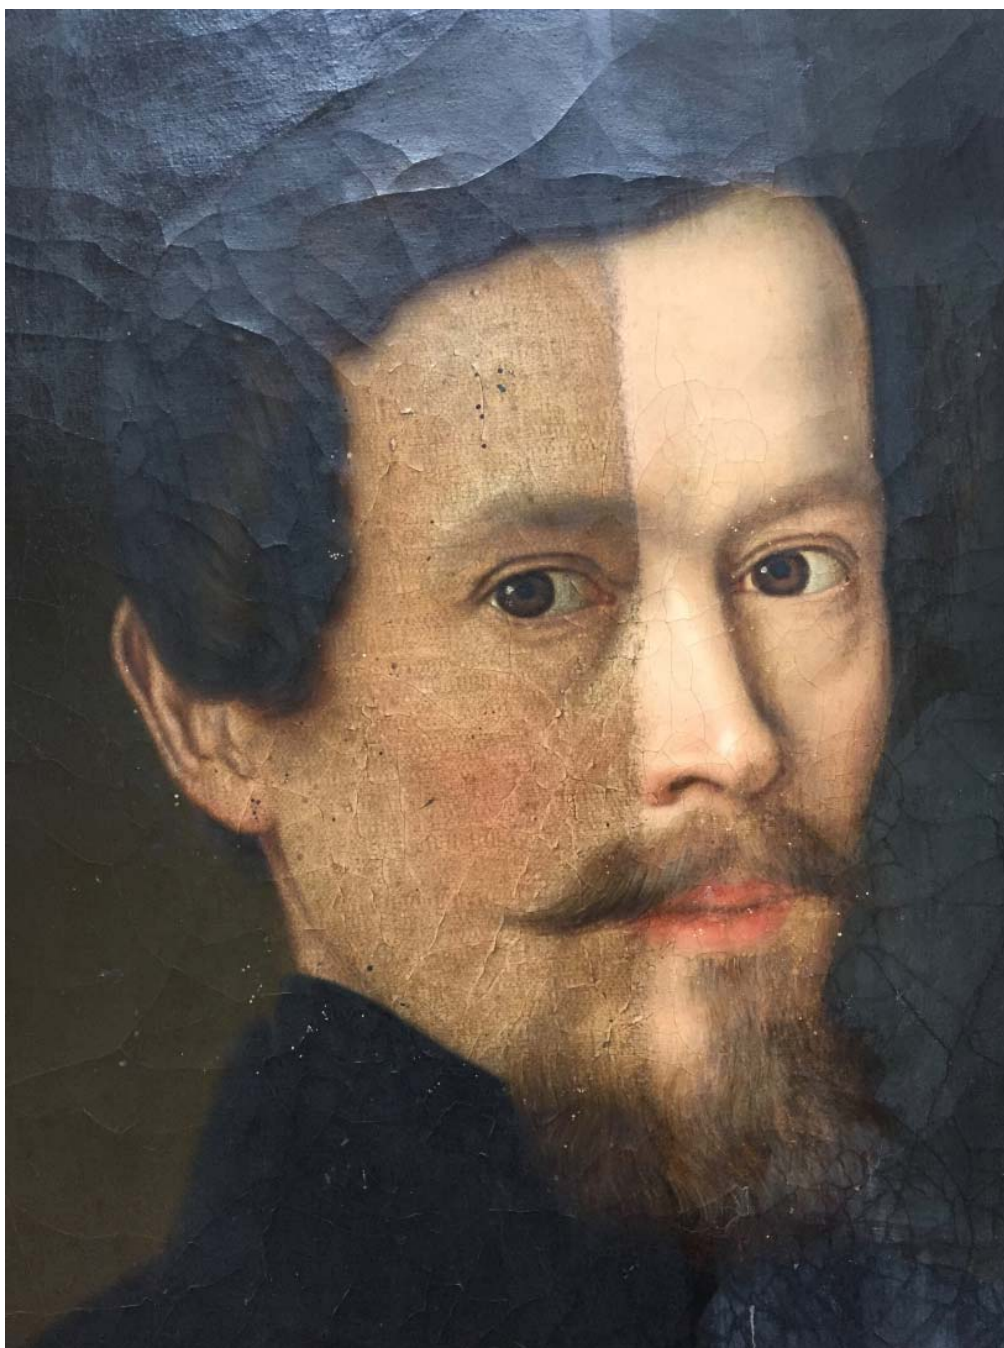
Tisztított felület, részlet

- 1, A munkák az átvételi állapot fotó-dokumentálásával kezdődtek.
- 2, Mivel a festék tapadása a vászon-hordozóhoz elég erős, célszerű volt a felület tisztítását és az előregedett lakkréteg eltávolítását elvégezni még a vákuum-asztalon történő alapkonzerválás előtt. Első lépésben a zsíros kormos és nikotinos szennyeződést hígított szalmiákszeszes oldattal lett eltávolítva a lakkozott felületről, majd ezt követően az elsárgult, előregedett lakkréteget „hármass keverékkel” – Cellozolve, Amil-acetát, Benzol alkohol 1:1:1 arányú keverékével lett letisztítva a festményről.

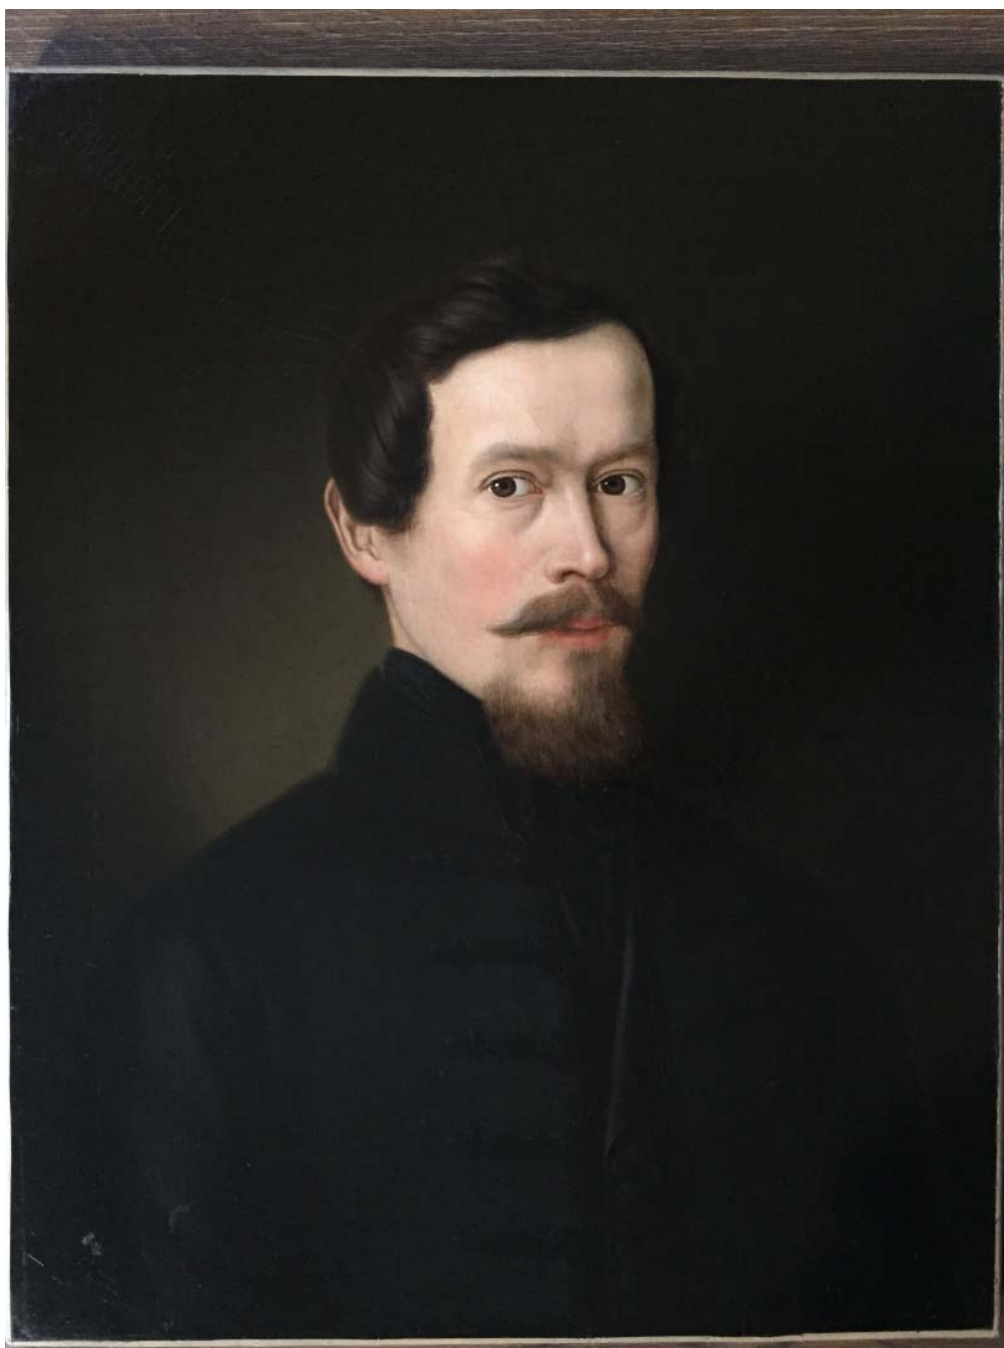
Kész állapot
